# EVENTO EXTREMO DE PRECIPITACIÓN

## 05 DE ABRIL DEL 2019

### Desbordamiento quebrada Santa Elena

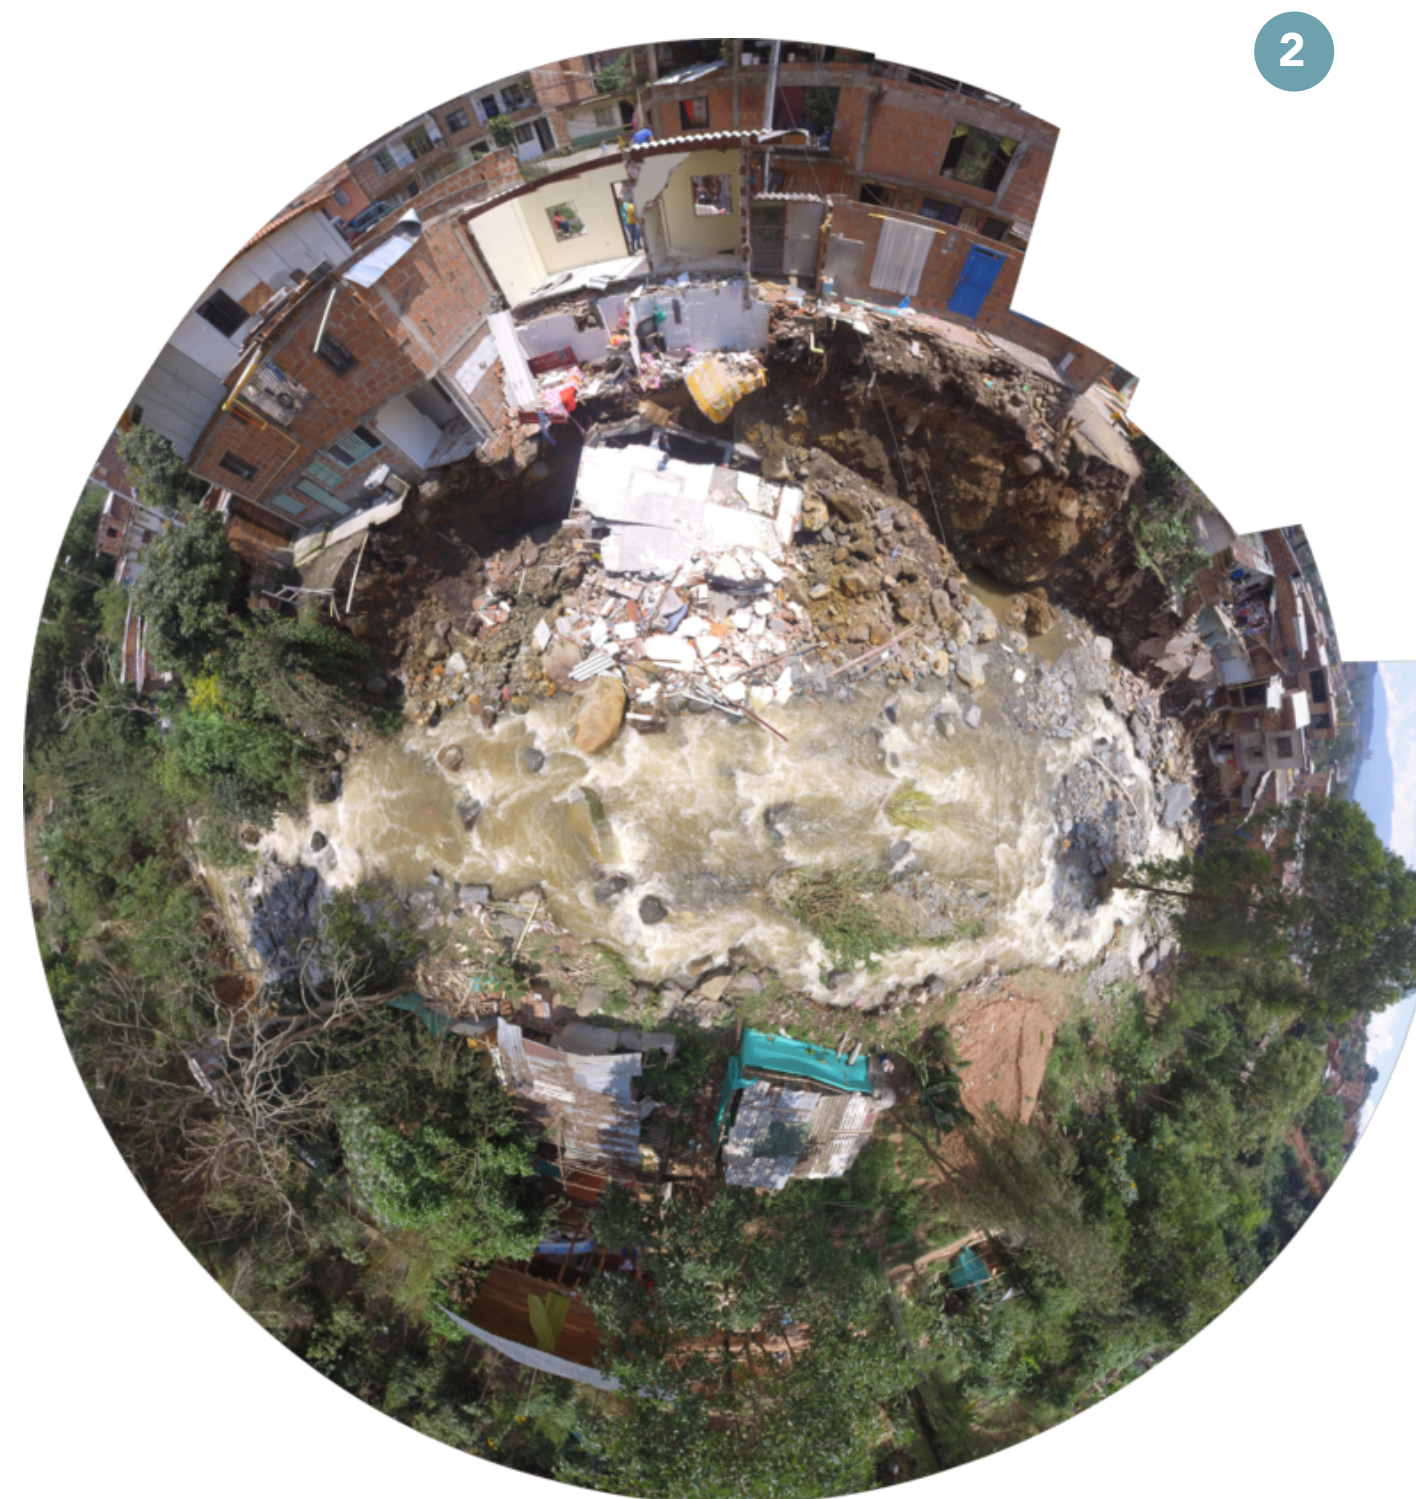
Aguas abajo del desbordamiento, al inicio de la zona urbana de la cuenca Santa Elena, el alto caudal presentado por las lluvias produjo una socavación de la fundación de varias viviendas aledañas a la quebrada, ocasionando la evacuación de 11 viviendas por daños estructurales totales y parciales. En la figura 2 se muestra una imagen tipo fisheye, en la que se puede apreciar el canal de drenaje principal de la quebrada Santa Elena y las viviendas aledañas que se vieron afectadas por la socavación. Adicional a esto se logra apreciar varias viviendas de construcción artesanal que no fueron afectadas por la avenida torrencial a pesar de estar en una cota mas baja, comparadas contra las viviendas afectadas.

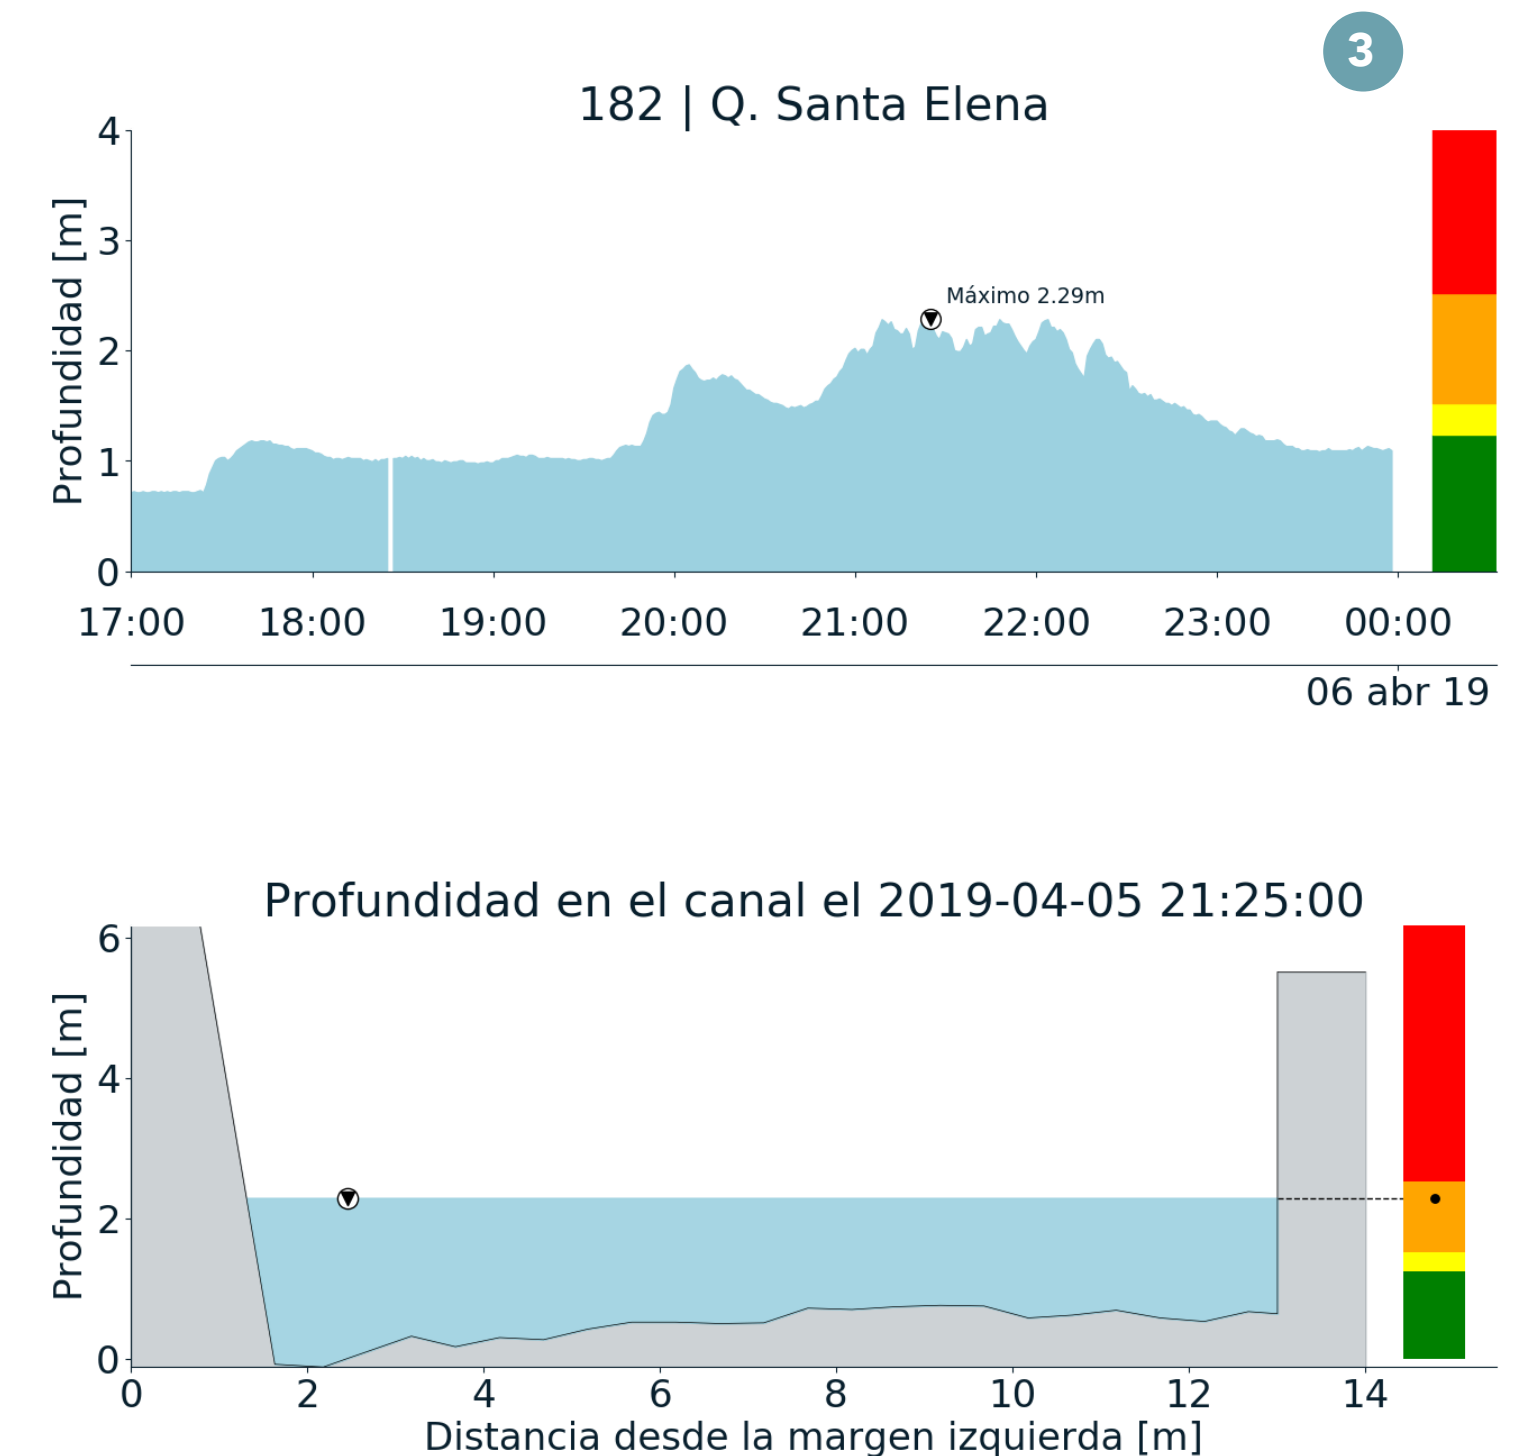
En la figura 3 se muestran los niveles de la estación de nivel con identificador 184, que monitorea la quebrada Santa Elena a la altura del parque Bicentenario. La quebrada presentó un aumento considerable en los niveles con 1.4 metros por encima de sus valores promedio, lo cual ayudó para que los organismos de emergencia estuvieran pendientes de la zona circundante. De momento se está evaluando un nuevo punto de monitoreo tanto para la zona urbana como para la zona rural, que permita generar alertas en la parte alta de la cuenca.
